**LABORATORIO DE ANTENA TP-LINK**

**UNIVERSIDAD TECNOLÓGICA DEL CHOCÓ DIEGO LUIS CÓRDOBA**

**SEGURIDAD Y AUDITORIA DE REDES**

## **Informe Del Laboratorio Activación del modo monitor en TP-Link TL-WN722N V3.2.**

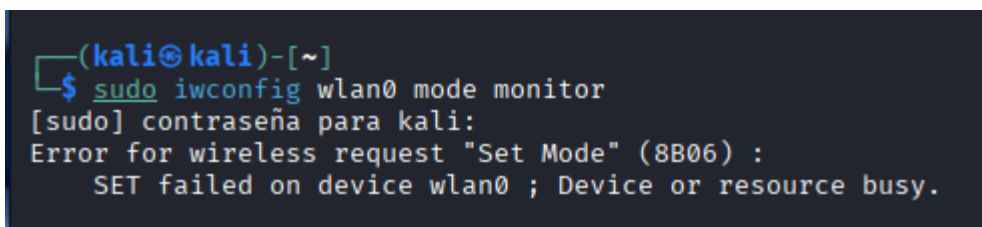
*Ilustración 3 Error al intentar activar el modo monitor*

```
(kali@kali)-[~]
$ sudo iwconfig wlan0 mode monitor
[sudo] contraseña para kali:
Error for wireless request "Set Mode" (8B06) :
      SET failed on device wlan0 ; Device or resource busy.
```

El error indica que el dispositivo está ocupado o en uso por otro proceso, lo que impide cambiar su modo de operación. Este es un comportamiento común en adaptadores con chipset Realtek que utilizan drivers por defecto no compatibles con modo monitor.

**Descripción:** Al intentar ejecutar `sudo iwconfig wlan0 mode monitor`, el sistema devolvió el error: SET failed on device wlan0 ; Device or resource busy. **Análisis:** El driver por defecto (r8188eu) no permite el modo monitor en este adaptador. **Solución:** Investigué y decidí compilar un driver modificado desde GitHub, tras aplicar blacklist al módulo original.

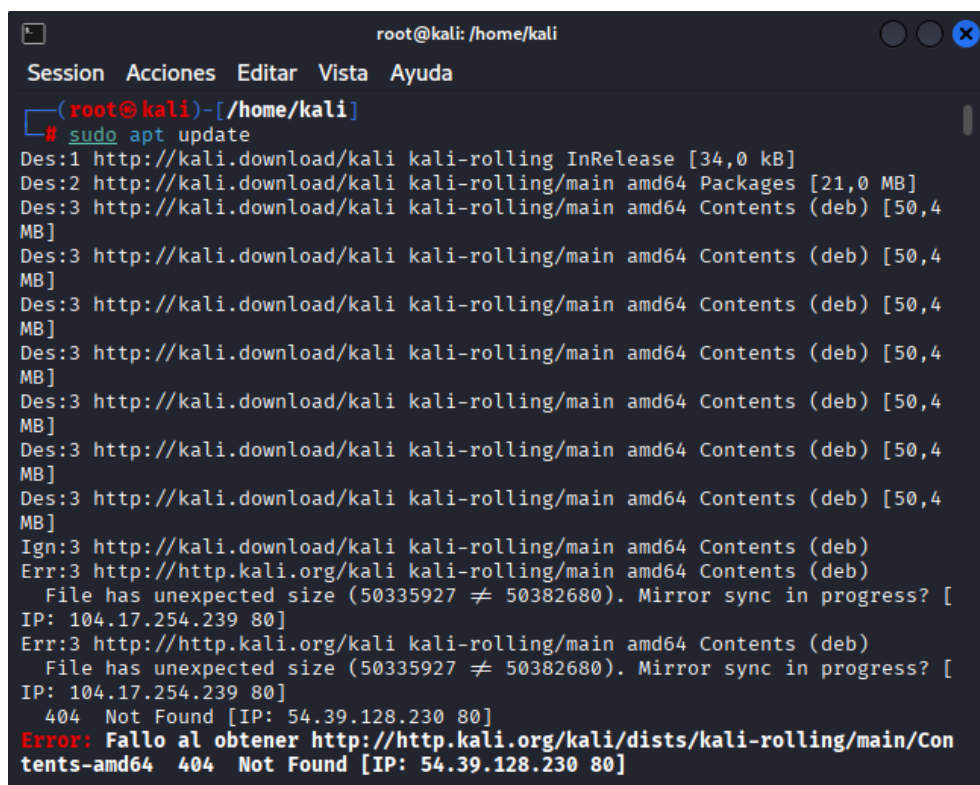
Ilustración 4 Error al actualizar Kali Linux con apt update

Sin embargo, el proceso falló al intentar conectarse a los repositorios oficiales. El sistema arrojó múltiples errores relacionados con la resolución de nombres y la disponibilidad de los servidores, lo cual me llevo hacerle una actualización con fuerza bruta por decirlo así, para que dejara actualizar todo el sistema.

Err:3 http://http.kali.org/kali kali-rolling/main amd64 Contents (deb)
File has unexpected size (50335927 ≠ 50382680). Mirror sync in progress? [IP: 104.17.254.239 80]
Err:3 http://http.kali.org/kali kali-rolling/main amd64 Contents (deb)
File has unexpected size (50335927 ≠ 50382680). Mirror sync in progress? [IP: 104.17.254.239 80]
404 Not Found [IP: 54.39.128.230 80]
Error: Fallo al obtener http://http.kali.org/kali/dists/kali-rolling/main/Contents-amd64 404 Not Found [IP: 54.39.128.230 80]
```

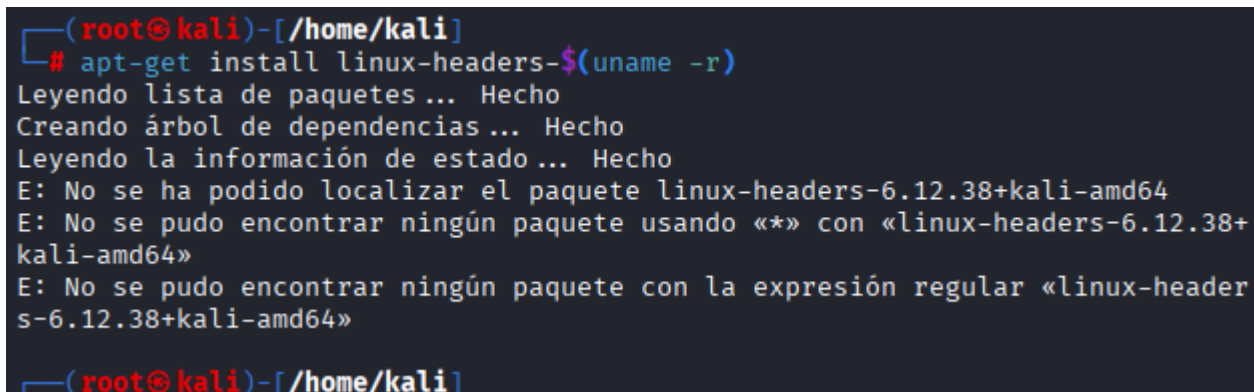
*Ilustración 5 Error al instalar cabeceras del kernel*

Sin embargo, el sistema devolvió varios errores indicando que no se pudo localizar el paquete correspondiente a la versión del kernel instalada: linux-headers-6.12.38+kali-amd64.
